ÇELİK DÖKÜMLERDEKİ GAZ BOŞLUĞU

KK 09 KASIM 96

SIRA NO: 43

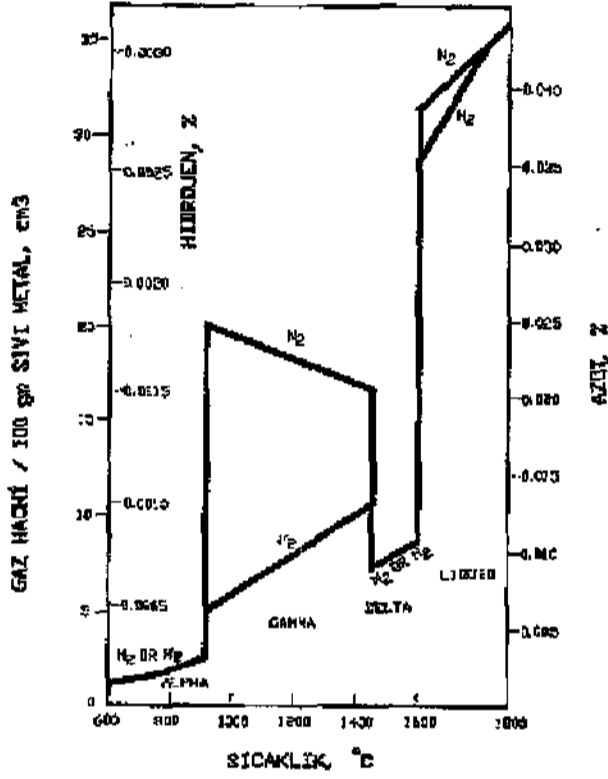
Basit gazlar : Hidrojen (H_2) ve azotun (N_2) sıvı çeliğin içinde, katı çeliğe göre çözünülebilirlikleri (solubility) daha fazladır (şekil 1). Bu yüzden çeliğin katılaşması esnasında bu elementler gaz olarak açığa çıkarlar.

Şekil 1. 1Atm. basınçta hidrojen ve azotun sıvı metal içinde eriyebilirliği.

Azot (N₂): Azotun çözülebilirliği çelik katılaştıkça düşmektedir. Azot, eğer fazla miktarda bulunuyorsa çelik tarafından soğuma sırasında dışarıya kusulur ve döküm parçada azot boşluğu hatalarına yol açar (şekil 1). Çeliklerde azotun ana kaynağı atmosferdeki azottur. Ayrıca ferro-alyajlar, hurda ve azot içeren bazı kum bağlayıcıları da azot kaynağıdır.

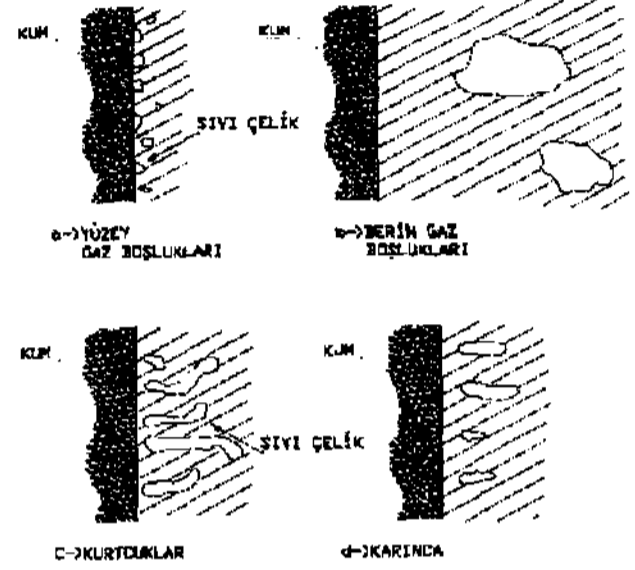
Pratikte, gaz boşluklarının oluşumu tek bir gazdan kaynaklanmayabilir, genelde bu hatalar, gaz meydana getiren reaksiyonların toplam ürünüdür. Gaz boşluklarının ana çeşitleri, olası nedenleri ve alınabilecek koruyucu tedbirler aşağıdaki gibi sınıflandırılabilir (şekil 2).

Şekil 2. Gaz boşluğu cinsleri
